ハードウッドの施工例 ～設置17年目の姿～

【大田区多摩川緑地】 施工：1992年3月
撮影：2008年6月

ハードウッドの施工例

【鳴門市撫養海上公園】

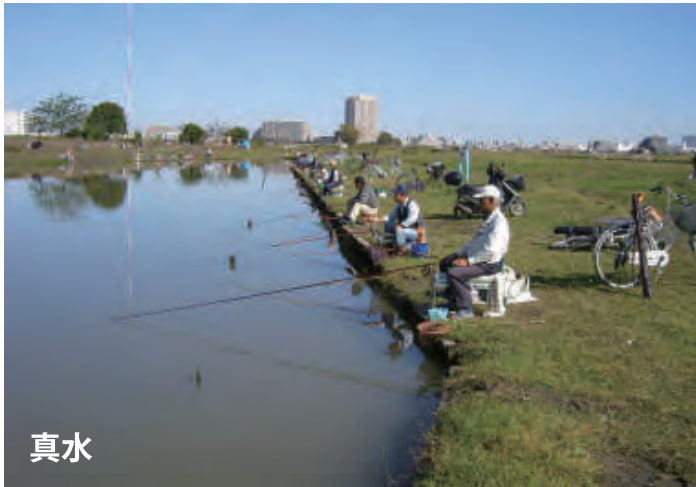
17年前に施工。
利用者が楽しく釣りをしている姿が微笑ましいが、
木材にとっては大変過酷な条件となる。
それでも支柱、土留板等の材料であるグリーンハートに、腐食は
全くみられない。

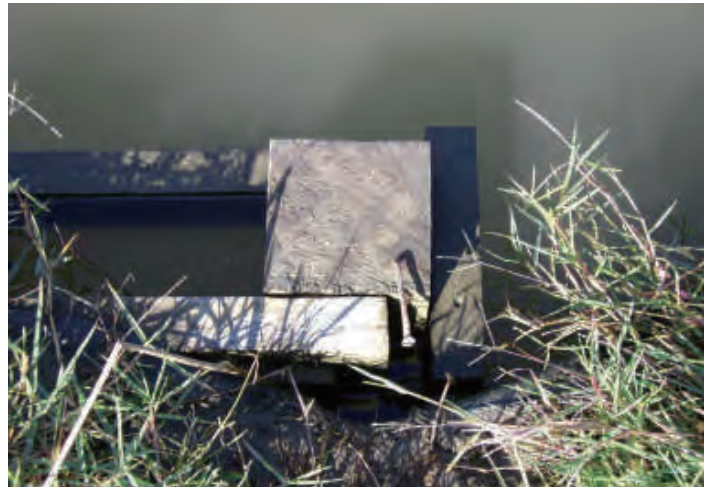
支柱：120×120頭部の腐食はなし。

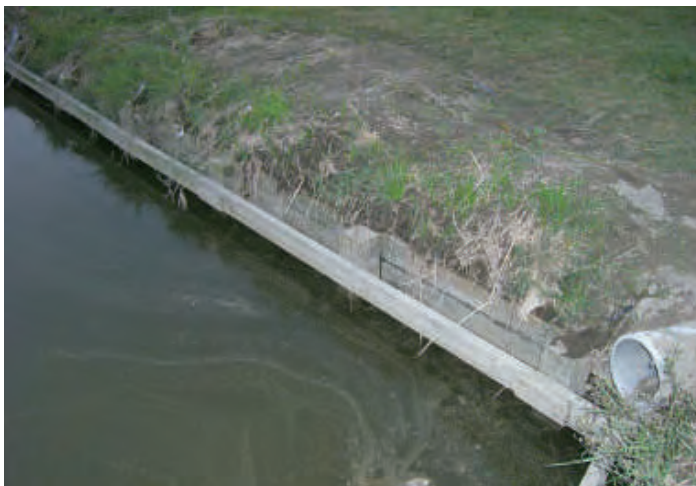
土に触れている所も腐食はなし。

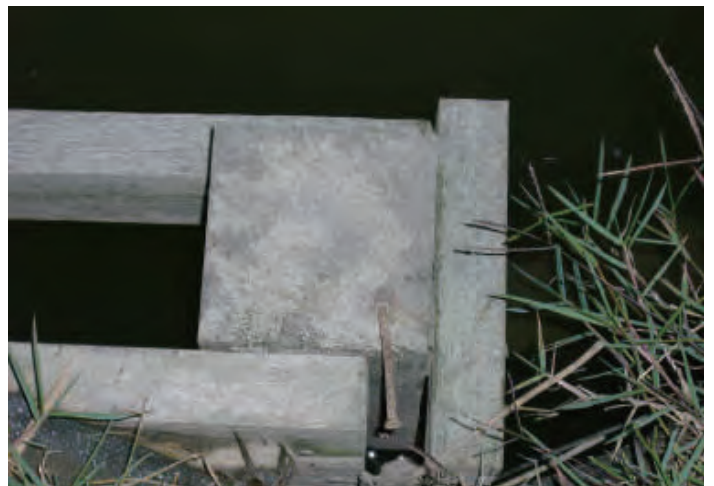
錆びた釘の周りでも腐食は全く見られない。
木材は金属錆と結露には弱く、早期に腐食が発生する。

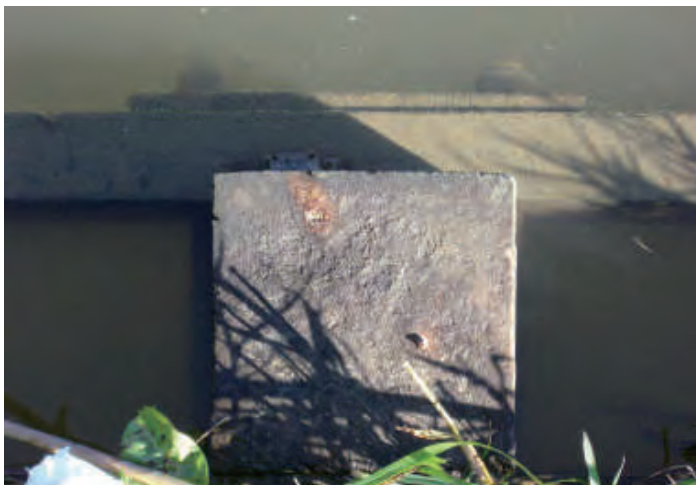
つなぎ材40×105の腐食はなし。

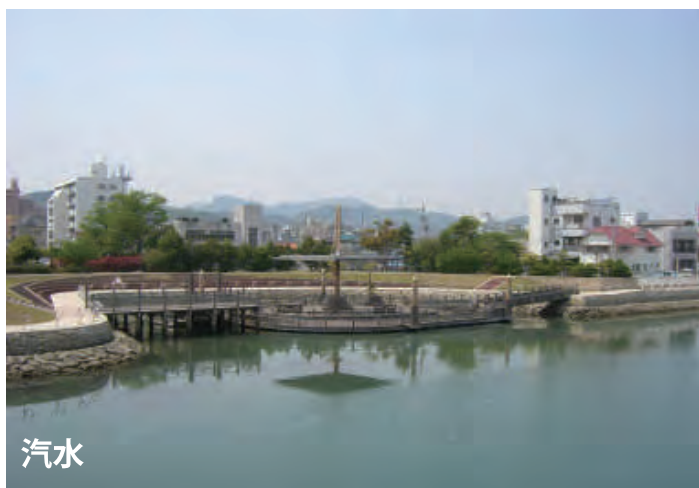
現場は17年前に施工された。支柱、桁、梁、根太の構造材はすべてグリーンハートで腐食は全く見られない。

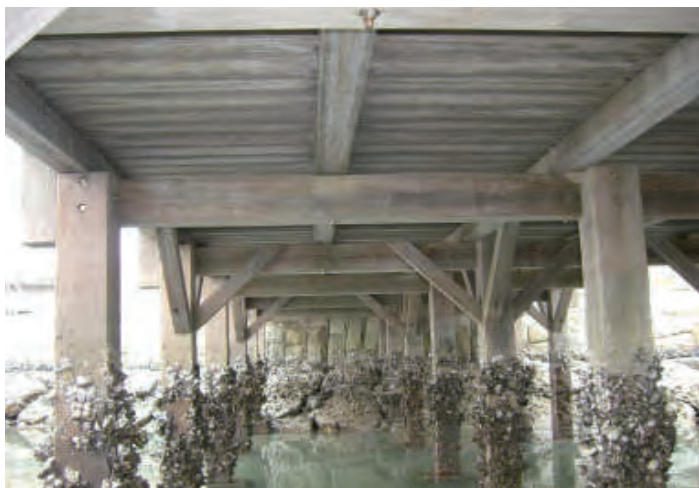
支柱、梁、根太の腐食は、見られない。

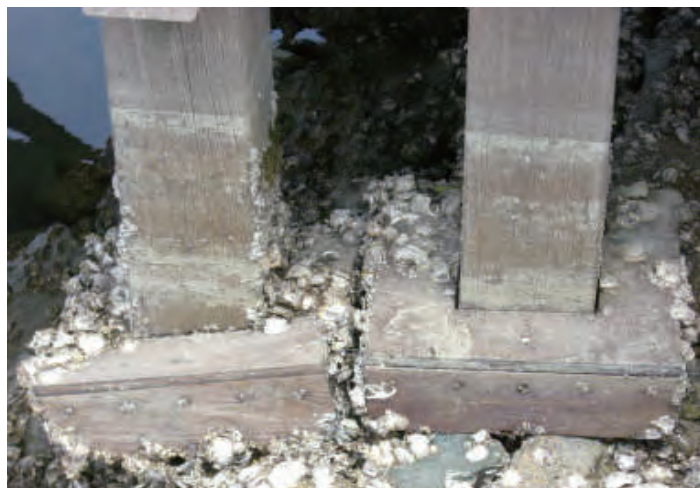
フロートが稼働している所は貝殻が付かない。

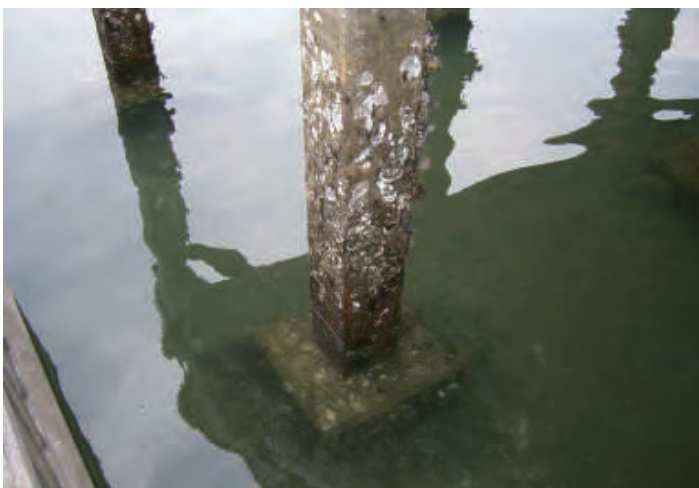
貝殻に覆い尽くされた場所。頑固に貼りついた貝殻を取り除くと腐食は見られない。

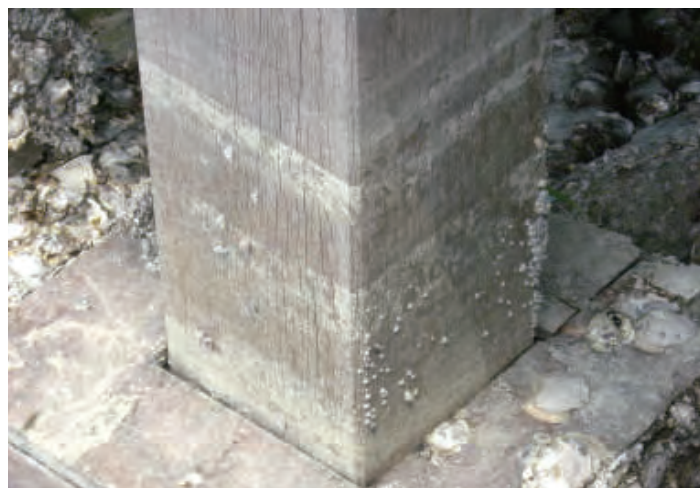
撫養川の河口で汽水の場所。腐食は見られない。

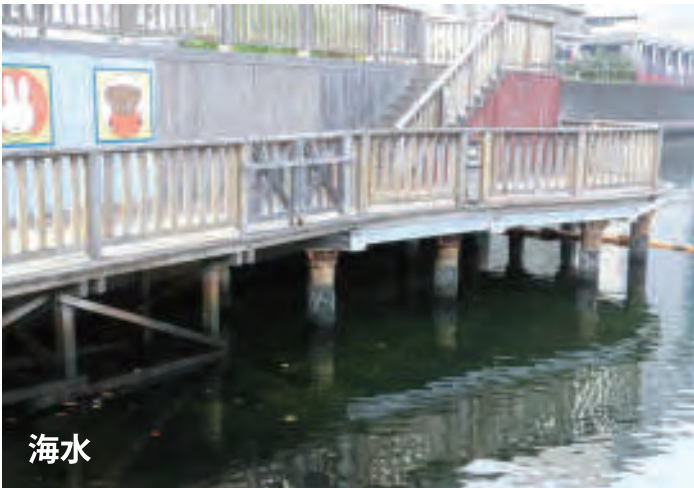
1995年に施工されたボードウォークを品川市役所公園課担当者と共に訪れた。ハードウッドの耐久性が実証されたと言っても過言ではない。特に優れた成績であったのは柱、大引き、根太に使用したグリーンハート材と床板に使用したイペ材であることが解った。

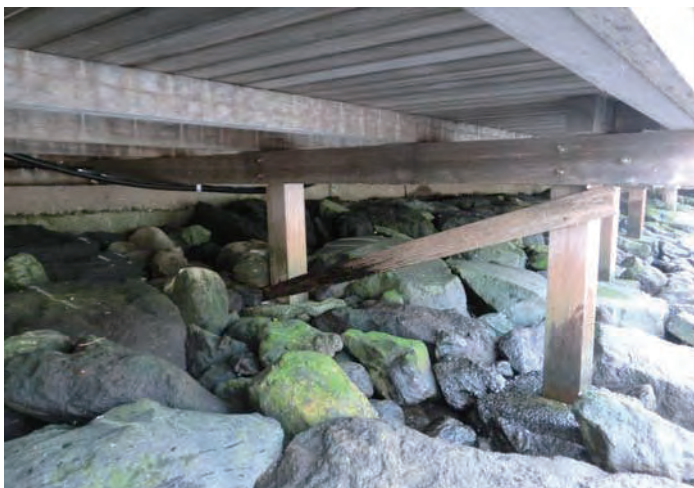
デッキの裏側。紫外線の影響が少ないため色落ちは少ない。根太に埃が付着していないのは、この材は体内に蠟(ロウ)状の油分を持っており、それらは雨水などで流れているからである。

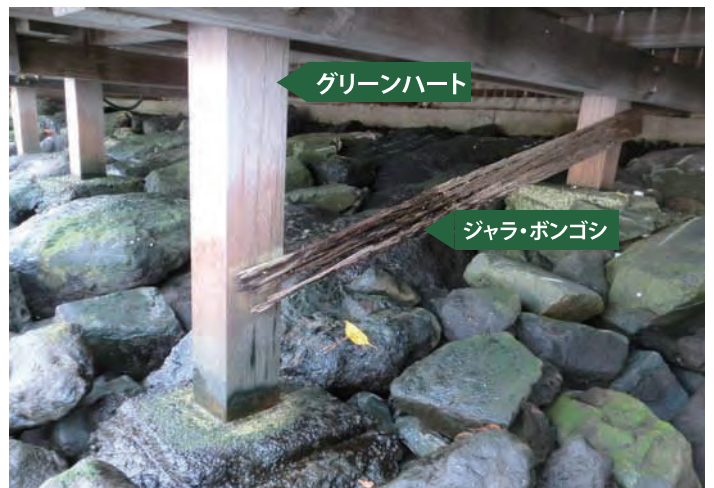
根がらみに腐食が観察される。(柱はジャラ、ボンゴシ、パープルハートを使用) 支柱のグリーンハート100×100の腐食は、全く見られない。

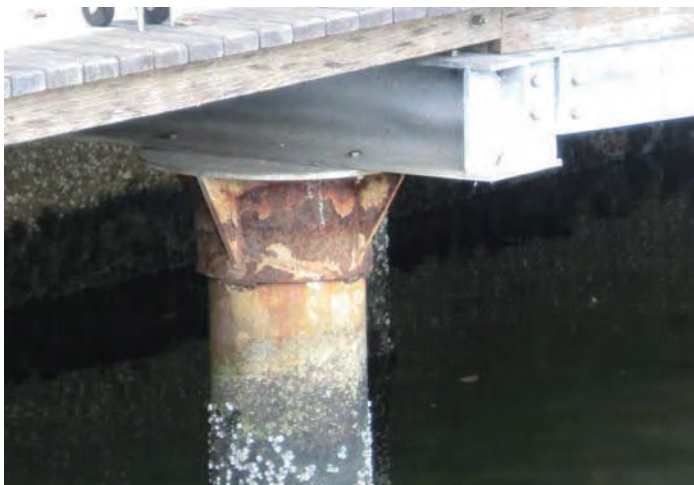
防錆処理された鉄柱は、既に錆び始めている。

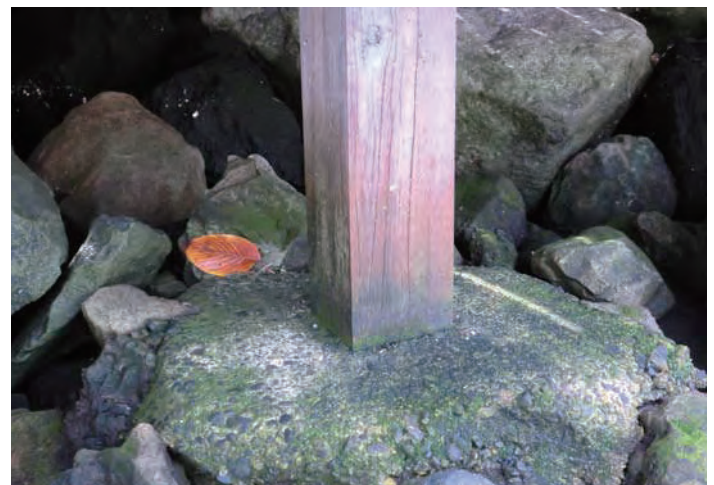
コンクリートの基礎に劣化が見られる。支柱のグリーンハートに腐食は見られない。

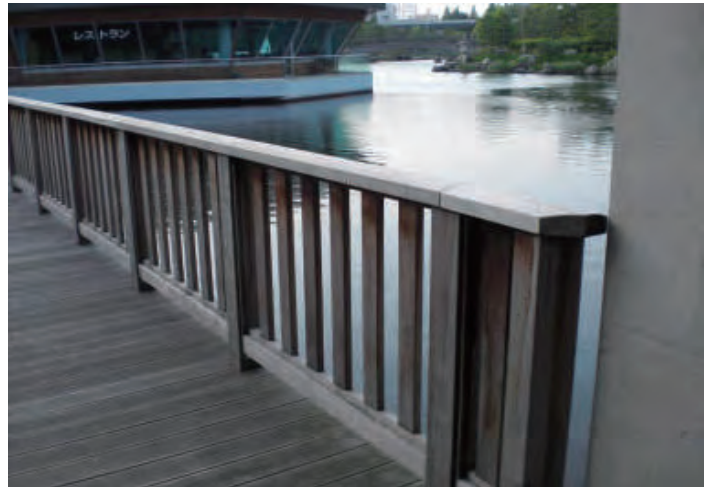
柱：120×120 笠木：60×150 格子30×90
笠木のトゲ・ササクレは全く発生していない。

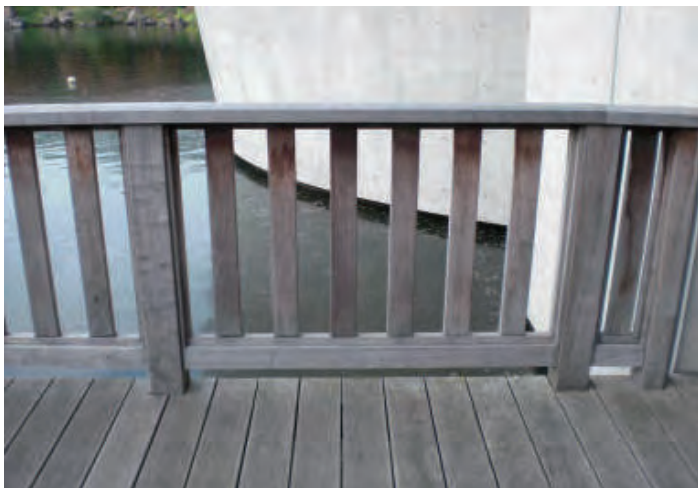
床板はトンカビーン 40×150リブ加工。
根太@800以内で施工したので反りは少ない。

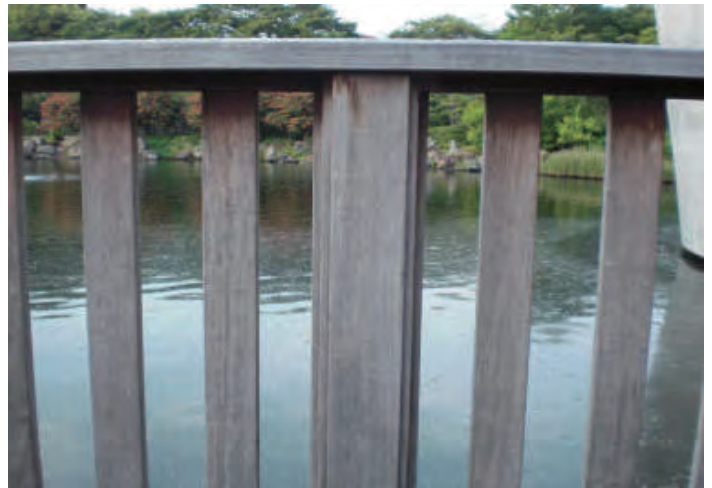
柱、手摺、格子にササクレ・捻じれは見られない。
ハードウッド特有のエクラックは少ない。
針葉樹のようにソフトな仕上がりである。

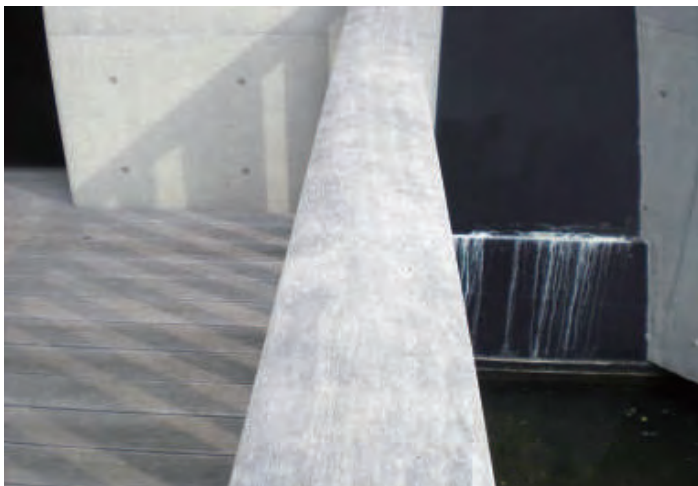
エクラックは板目に少し見られるが、糸状に細くササクレは無い。

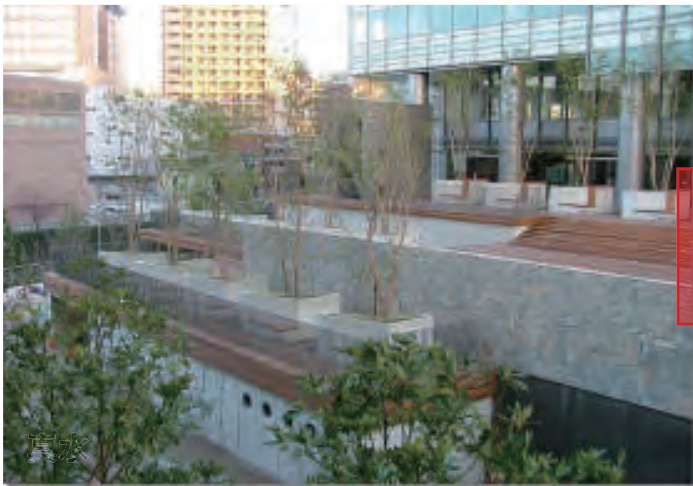
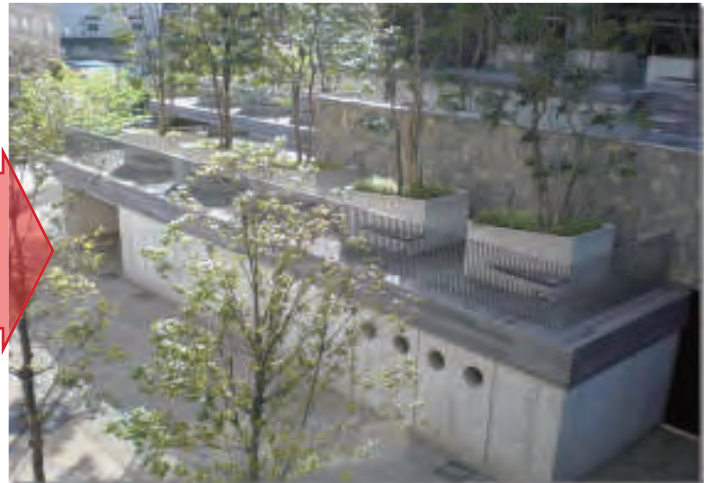
経年変化による色の退色(灰褐色)は設計当初に想定していたので違和感はない。デッキの風合いは、イペ材によく似ている。この材の特長は、ササクレとトゲが無いことである。

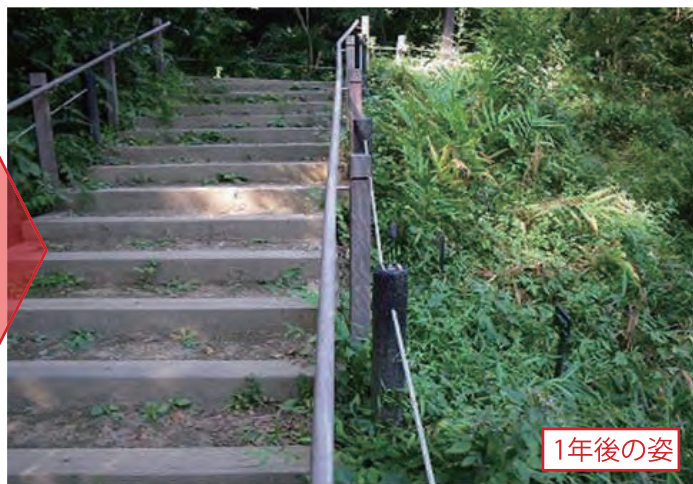
紫外線により色はグレーに退色している。グリーンハートφ36のエアクラックおよびササクレは見られない。エクステリアの世界的な最高級木材チーク(teak)に勝るとも劣らない材の証である。

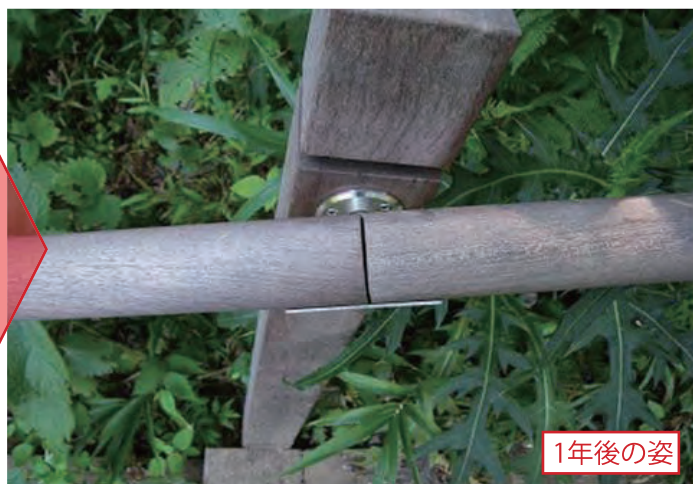
グリーンハートの手摺φ36の曲り、小口割れもほとんど見られない。

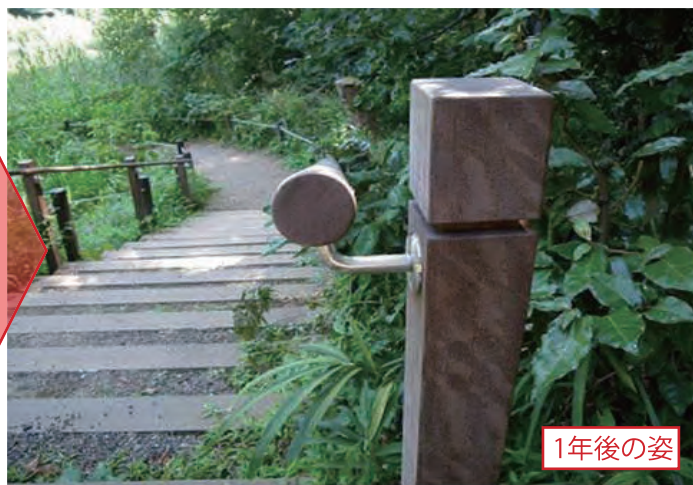
グリーンハートの支柱70×70のエアクラックも少なく、手摺φ36の反り、捻じれもほとんど見られない。
